Jornadas de presentación del proyecto MACASTAB: Estabilidad de laderas y taludes en regiones volcánicas.

INSPECCIÓN Y ENSAYOS SOBRE LOS ELEMENTOS DE PROTECCIÓN CONTRA DESPRENDIMIENTOS INSTALADOS EN LA PLAYA DE LA ARENA EN LOS AÑOS 1999-2000.

ISRAEL HERNÁNDEZ RODRÍGUEZ. GEÓLOGO

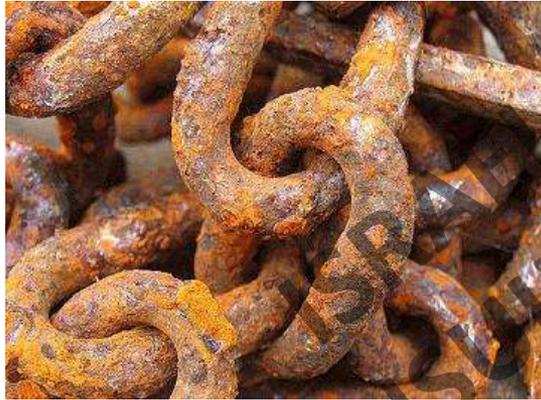
CORROSIÓN: Dependiente de la composición del material y del ambiente de exposición

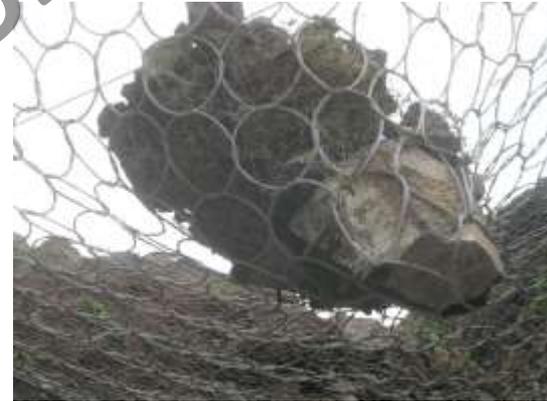
PUESTA EN SERVICIO:
Acumulación de material y/o impactos de material desprendido

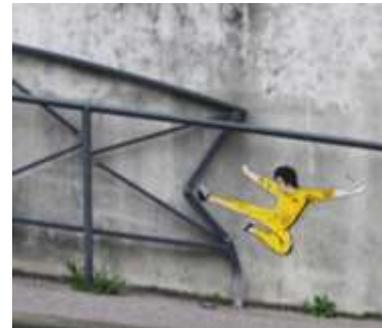
VANDALISMO O SUSTRACCIÓN DE PIEZAS

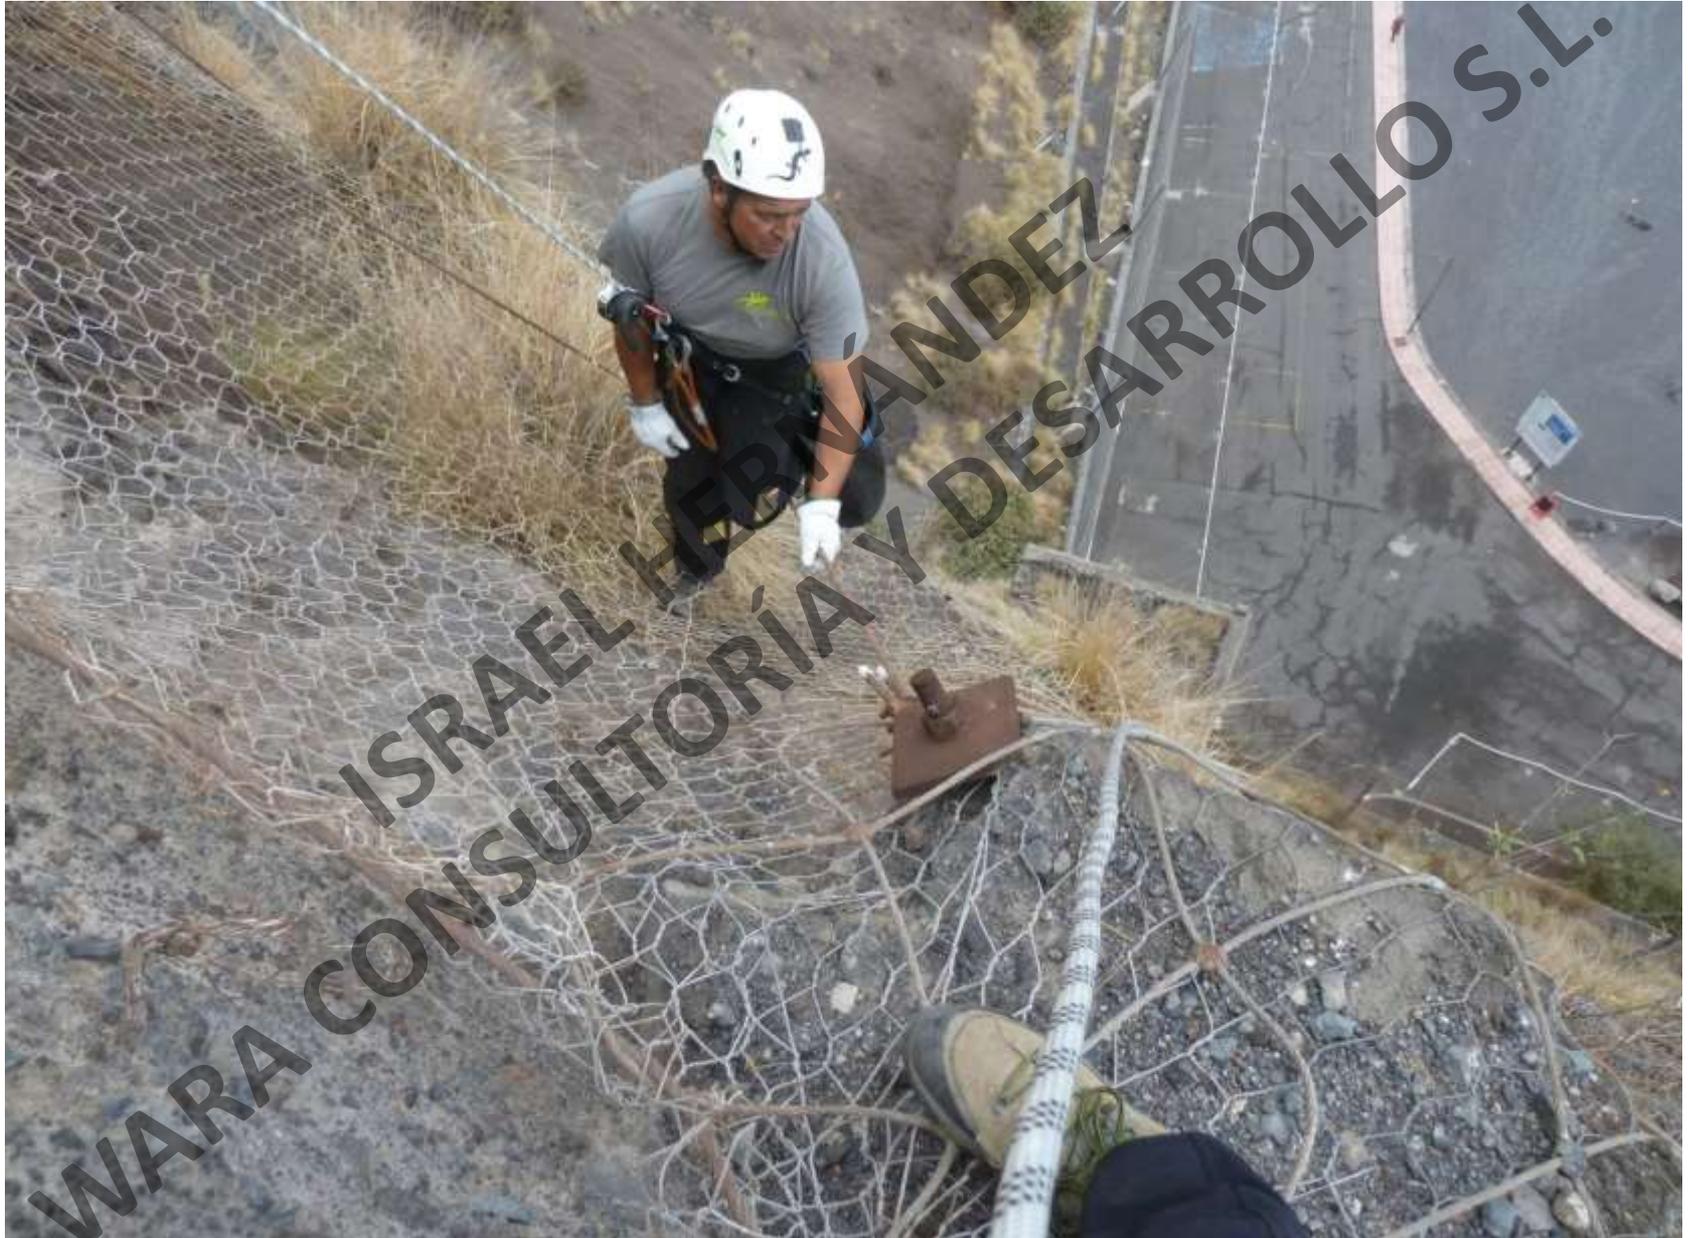
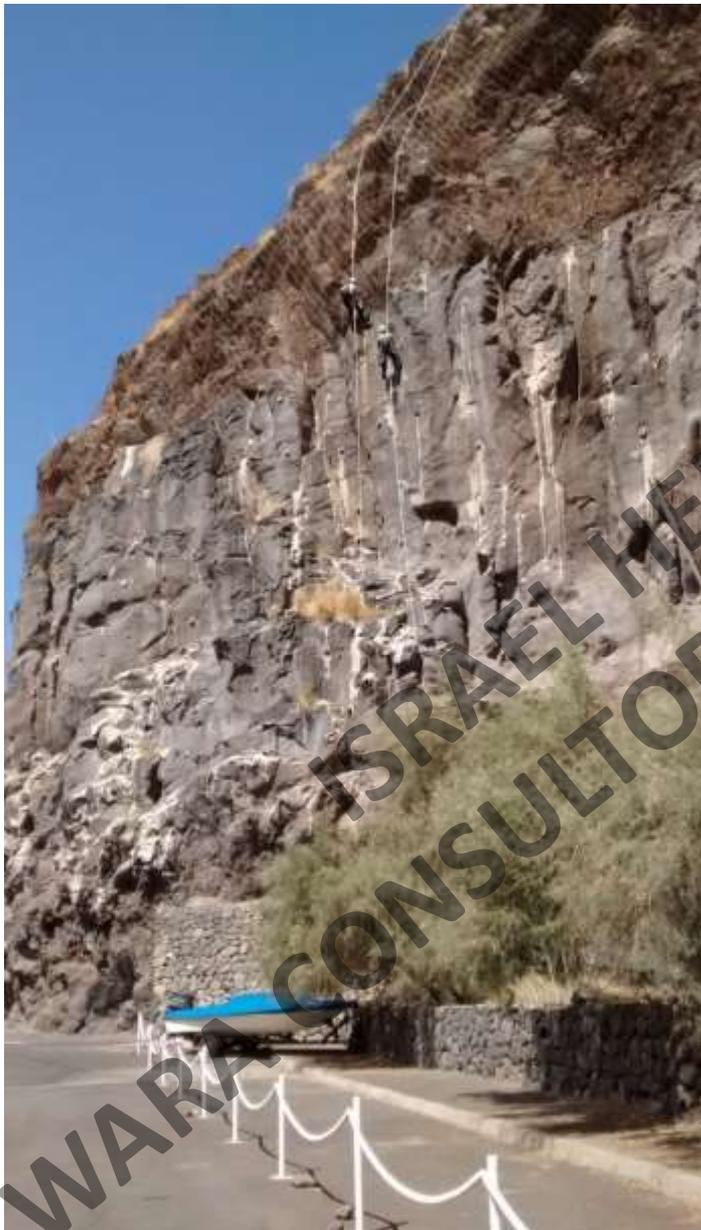
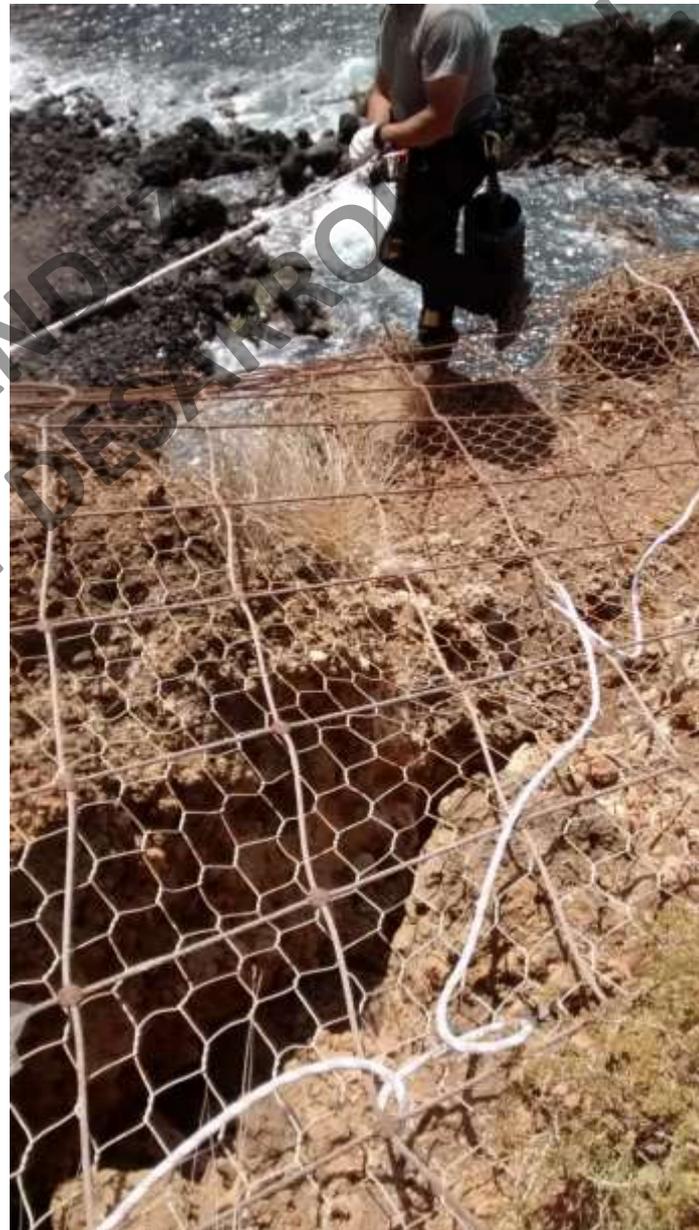
SIGLA	MODELO / TIPO	ENERGÍA (kJ)	ALTURA (m)	LONGITUD (m)
BD-1	TSB-6	600	3	30

Barrera dinámica de la marca TUBOSIDER constituida por postes de acero, paneles de red de cables, malla de triple torsión y disipadores de energía tipo tubo de 50kJ. Distancia aproximada entre postes de 10m. Energía certificada 660kJ. Cubre la zona situada sobre la boca sur del túnel de acceso a la playa.

La estructura de retención (paneles de red de cable de acero y mallas de acero de triple torsión), presenta un avanzado estado de oxidación. La barrera puede haber perdido un 30-40% de su capacidad debido a la oxidación. El resto de elementos (postes, grilletes y disipadores de energía) se encuentran en buenas condiciones y no se observan deterioros incipientes, tan solo un impacto en uno de los disipadores de energía. Presenta material acumulado por desprendimientos aunque con un volumen que no sobrecarga en exceso la barrera.

Desde los años transcurridos desde su instalación la barrera ha sufrido pocos impactos. No se dispone de datos sobre algún desprendimiento que haya podido superarla, por lo que a priori se considera que su dimensionamiento era correcto en el momento de su instalación.

En un tramo de la barrera existe un hueco de unos 40cm entre el cable de base y el terreno que permite que se puedan escapar fragmentos desprendidos

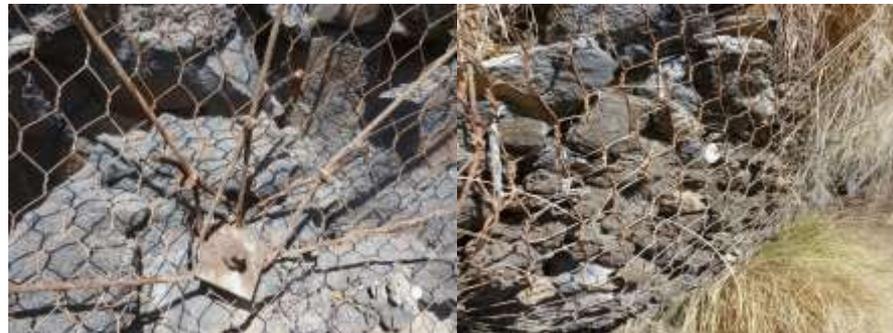
SIGLA	MODELO / TIPO	*SOPORTE (kN/m2)	SUPERFICIE APROX. (m2)	PATRÓN ANCLAJE
TTR-2	TRIPLE TORSIÓN REFORZADA	<5	400	6X6m

Malla de acero de triple torsión (8x10-16) adosada al talud y reforzada mediante cables de acero dispuestos diagonalmente (Ø14mm). La fijación a la roca se hace mediante barras de acero corrugadas FeB44k de 32mm roscadas en el extremo y con tuerca y placa de reparto para el paso de los cables de refuerzo.

La estructura presenta deterioros por oxidación no excesivamente acentuados. Presenta embolsamientos de material en la malla producto del nulo mantenimiento recibido. Entre el material acumulado hay varios bloques de hasta 0,6 m de lado. Estas acumulaciones de material requieren de actuaciones de vaciado para su mantenimiento ya que están ejerciendo una carga sobre la malla que puede dar lugar a su rotura a medio plazo.

Es correcto para el tamaño de bloques y masa rocosa inestable que tiene que retener.

Presenta varios defectos en la instalación. Tiene un número insuficiente de sujetacables en los cierres, defecto común en todos los sistemas de estabilización in situ de la obra, que tienen tan solo un sujetacables en los cierres o uniones cuando deben tener 4. Con frecuencia también faltan anclajes en las zonas de cruce de los cables de refuerzo.

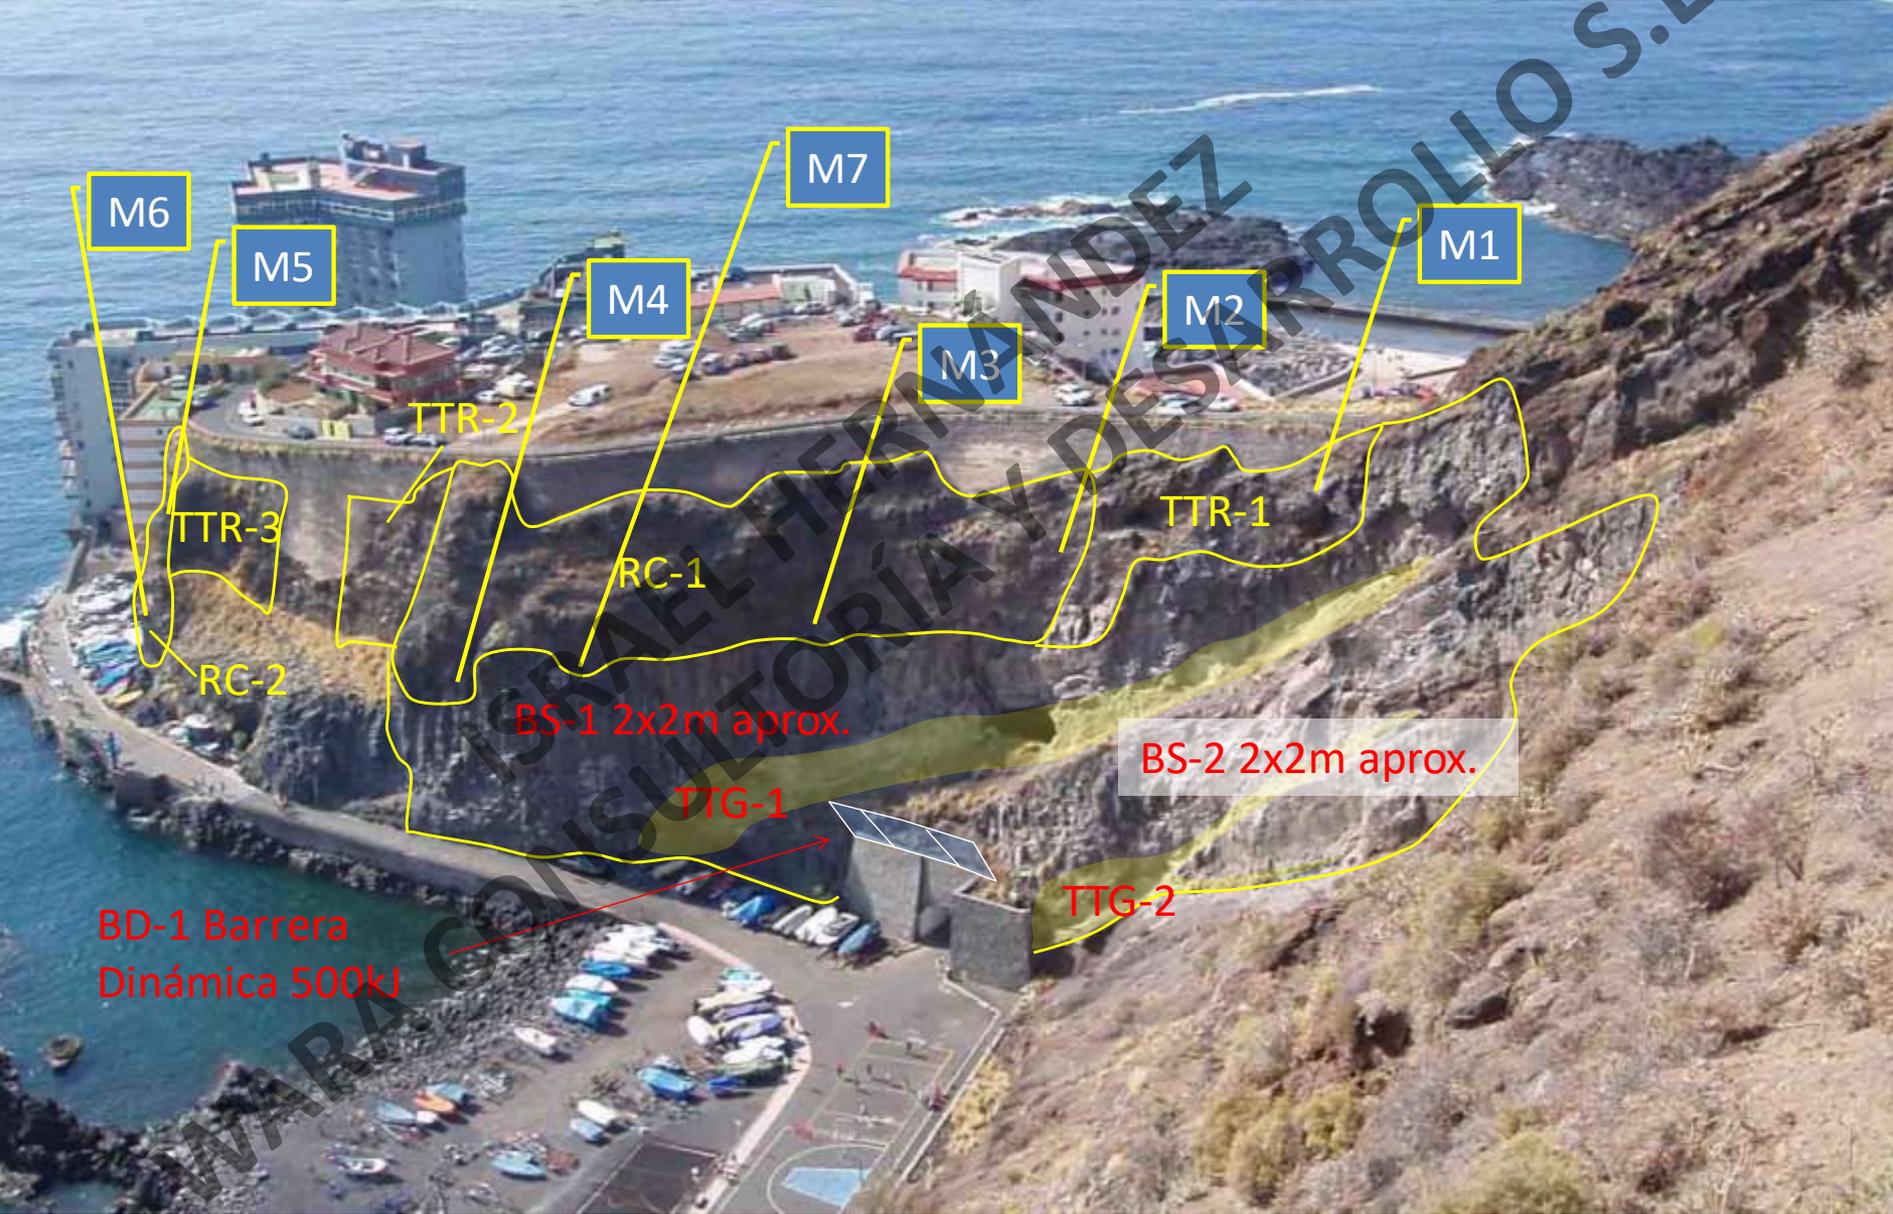
PUNTOS DE MUESTREO

7 Puntos de muestreo / 11 Muestras:

- 7 Red de Cable de acero
- 3 Malla Triple Torsión
- 1 Tuerca y cabeza de anclaje

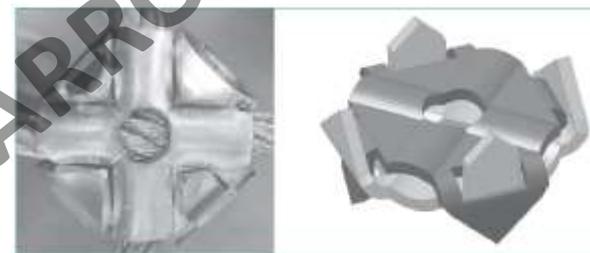
Resistencia de las grapas

- Resistencia a la apertura: 300kg (3kN). Datos del fabricante
- Resistencia al deslizamiento: 15kN. Datos experimentales publicados en artículo.

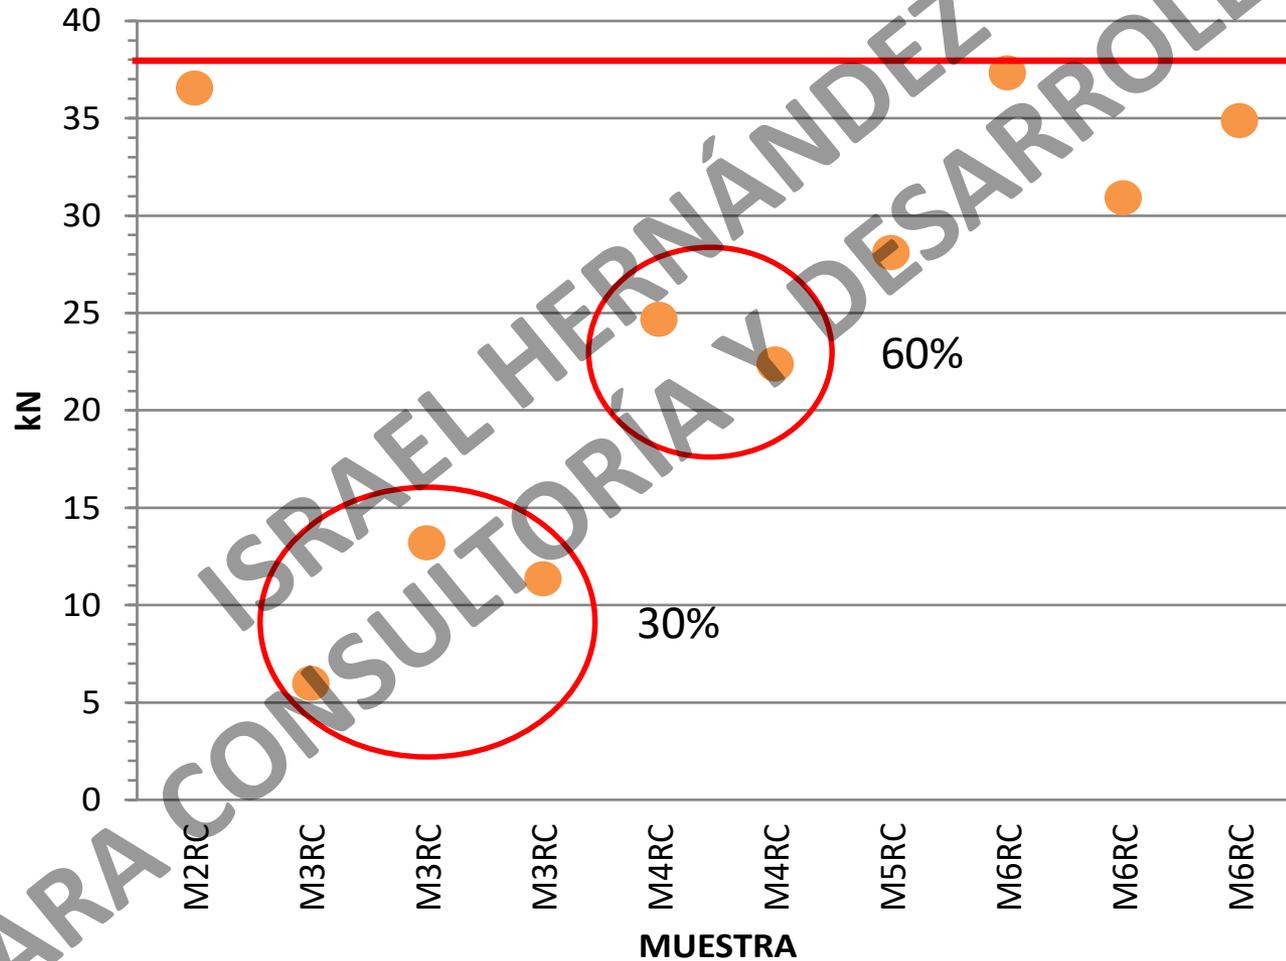
ENSAYO DE TRACCIÓN. CARGA DE ROTURA RED DE CABLES ACERO (kN)

CABLES DE LAS REDES: pérdida de resistencia de entre un 5% y un 70% como valores extremos. Como media han perdido un 30% de su capacidad.

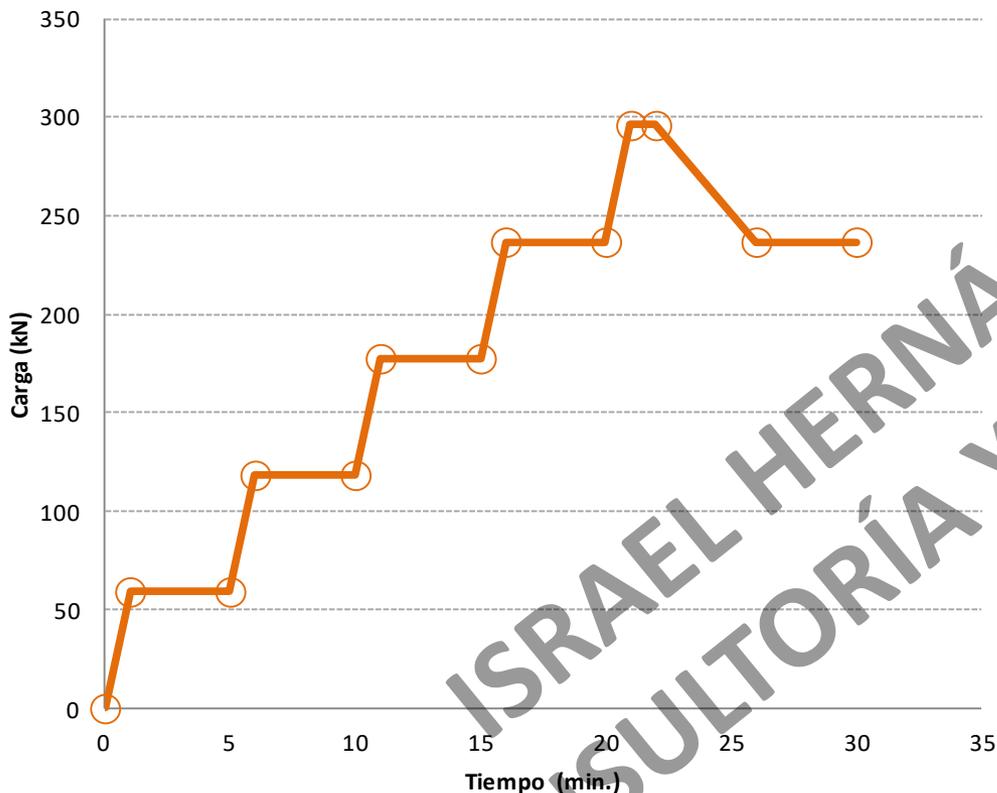
ENSAYO ROTURA TUERCA GRÁFICA CARGA-TIEMPO

CARGA DE REFERENCIA	34,58 kN
RESISTENCIA LIM. ELAS. FeB44k 32mm	345,83 kN
RESISTENCIA ROTURA. FeB44k 32mm	434,29 kN
CARGA MÁXIMA DE ENSAYO	345,83 kN

TDESCRIPCIÓN	CARGA NOMINAL (kN)	CARGA NOMINAL MAYORADA (kN)	CARGA MÁXIMA TUERCA (kN)	% RESPECTO A CARGA NOMINAL	% RESPECTO A CARGA NOMINAL MAYORADA
ANCLAJES DE 6,00m BULONADO SISTEMÁTICO	200	300	296	148%	99%
ANCLAJES DE 2,00m RED DE CABLE DE ACERO	192	288	296	154%	103%
ANCLAJES DE 2,00m TRIPLE TORSIÓN REFORZADA	180	270	296	164%	110%

RESISTENCIA DE ROSCAS Y TUERCA: Pérdida de capacidad por la oxidación. La pérdida de capacidad está dentro de los factores de seguridad del sistema.

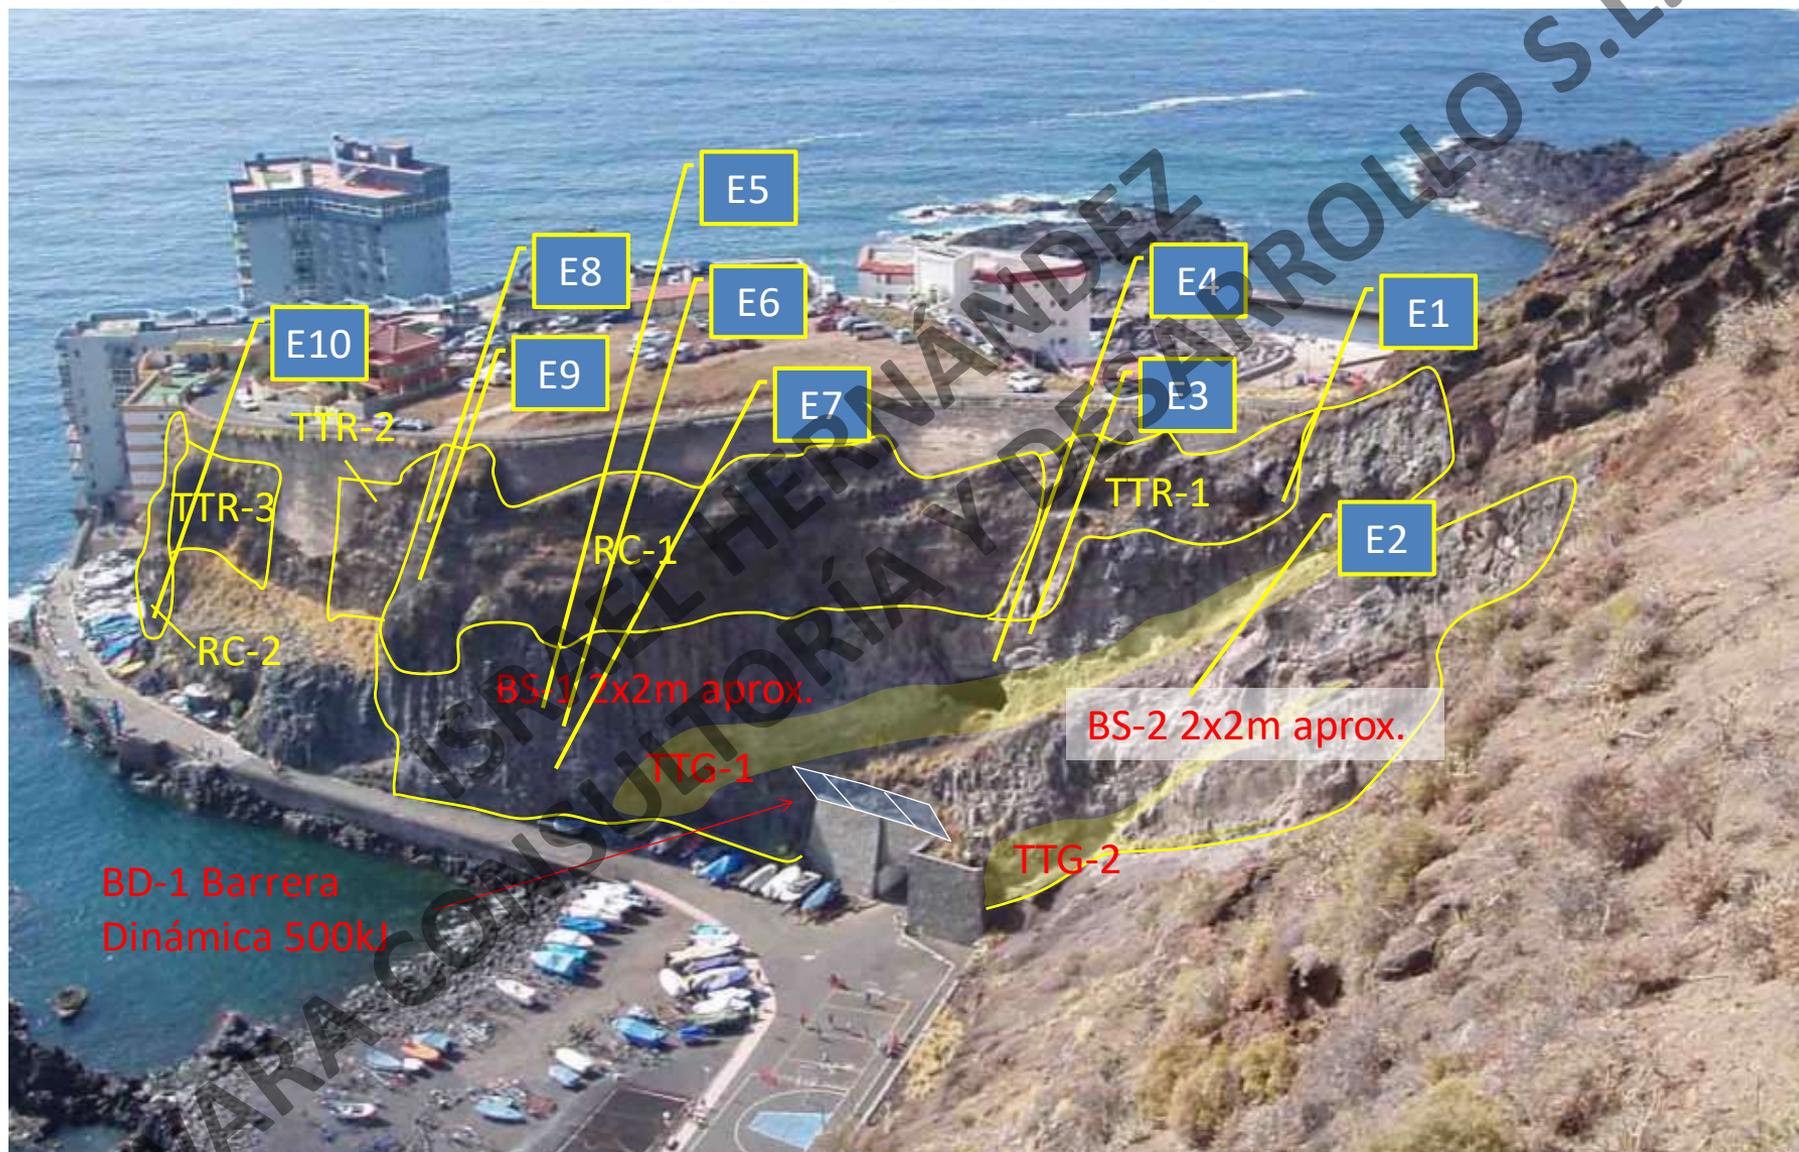
ENSAYOS DE CARGA DE ANCLAJES

MÉTODO DE LAS FASES INCREMENTALES DE CARGA CON CONTROL DEL DESPLAZAMIENTO DE LA CABEZA POR FLUENCIA (NLT-258).

TIPOS DE ENSAYO	DESCRIPCIÓN	CARGA NOMINAL (kN)	CARGA MÁXIMA CALCULADA (kN)	CARGA MÁXIMA APLICADA (kN)	% RESPECTO A CARGA NOMINAL
ENSAYO 1	ANCLAJES DE 6,00m BULONADO SISTEMÁTICO	200	250,15	252	126
ENSAYO 2	ANCLAJES DE 2,00m RED DE CABLE DE ACERO	192	183,78	192	100
ENSAYO 3	ANCLAJES DE 2,00m TRIPLE TORSIÓN REFORZADA	180	183,78	192	107

PRUEBAS DE CARGA DE ANCLAJES: Todos los resultados de los ensayos han sido satisfactorios. Barra del anclaje e inyección de lechada de cemento en perfectas condiciones.

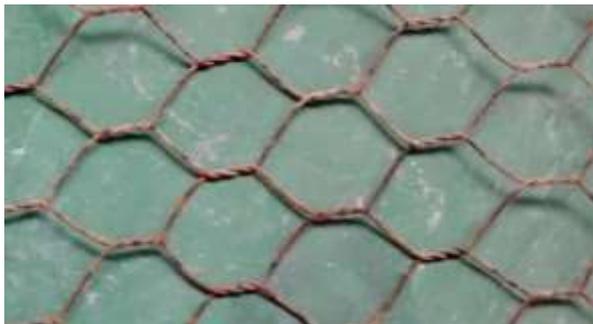
MALLAS DE ACERO DE TRIPLE TORSIÓN: pérdida de resistencia de entre un 15% y un 60% como valores extremos. Como media han perdido un 40% de su capacidad.

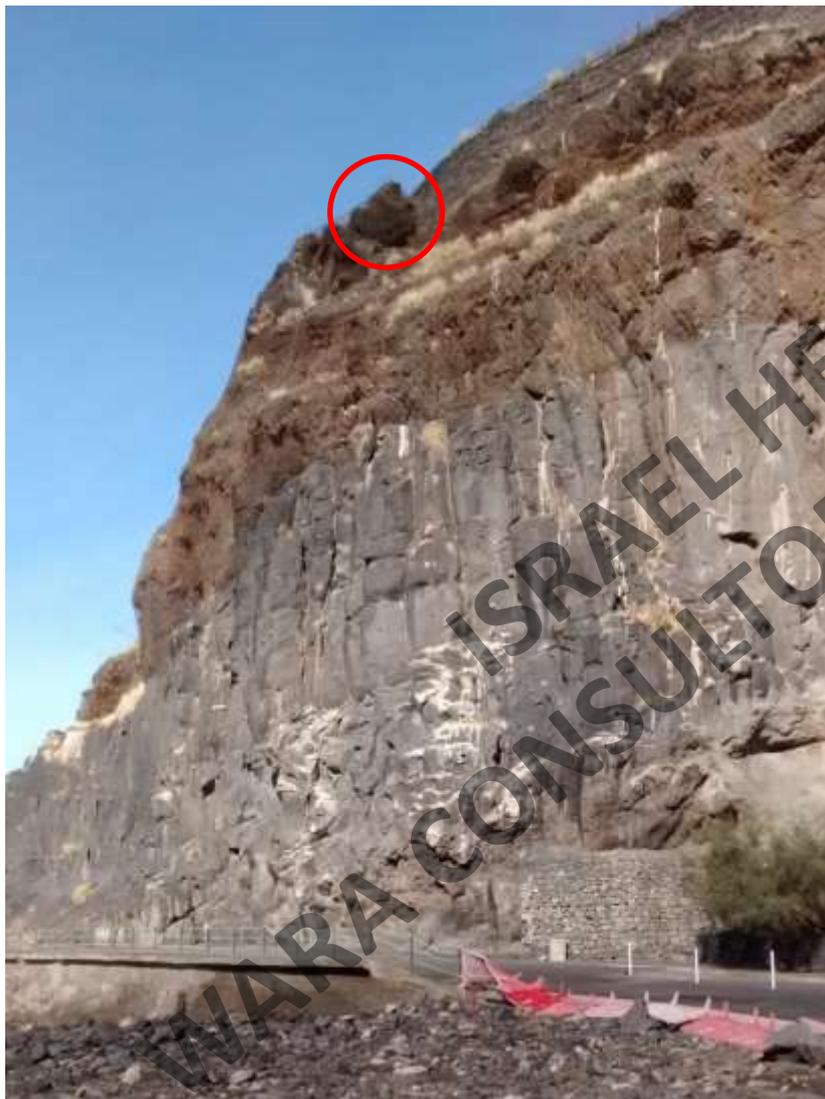
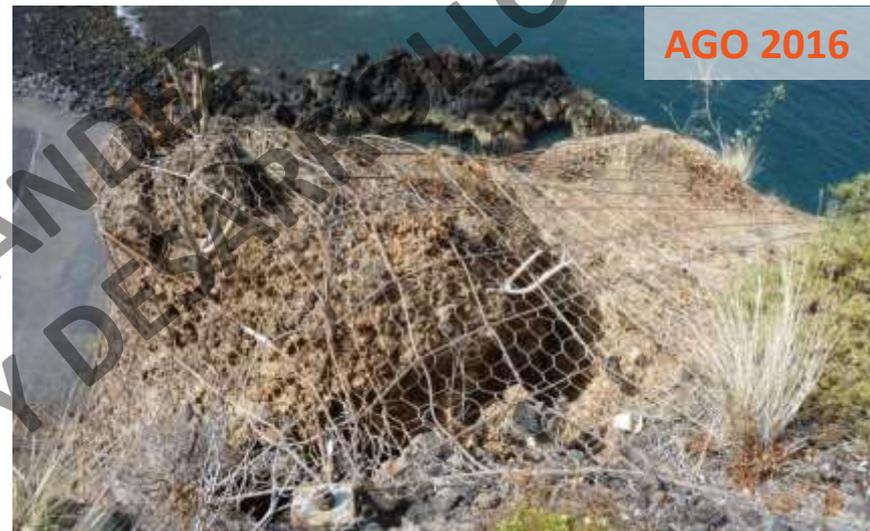
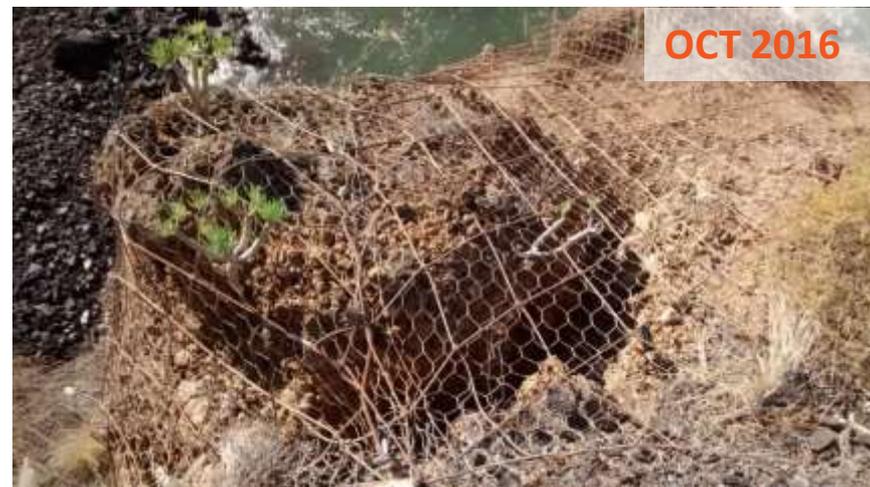
SITUACIÓN: 35m sobre la zona del paseo

DIMENSIONES: 60-80m³, aproximadamente 150-200 toneladas
