Instabilidade de Encostas e Taludes de Natureza Vulcânica na Macaronésia

SISTEMA DE MONITORIZAÇÃO INSTALADO EM MOVIMENTOS DE VERTENTE NA FREGUESIA DO LAJEDO – ILHA DAS FLORES

PROJETO DECISIONLARM

DESENVOLVIMENTO E IMPLEMENTAÇÃO DE UM SISTEMA DE APOIO À DECISÃO PARA
ALERTA E ALARME A MOVIMENTOS DE VERTENTE COM O RECURSO À MONITORIZAÇÃO
CINEMÁTICA E HIDROLÓGICA E À MODELAÇÃO HIDROLÓGICA E GEOTÉCNICA

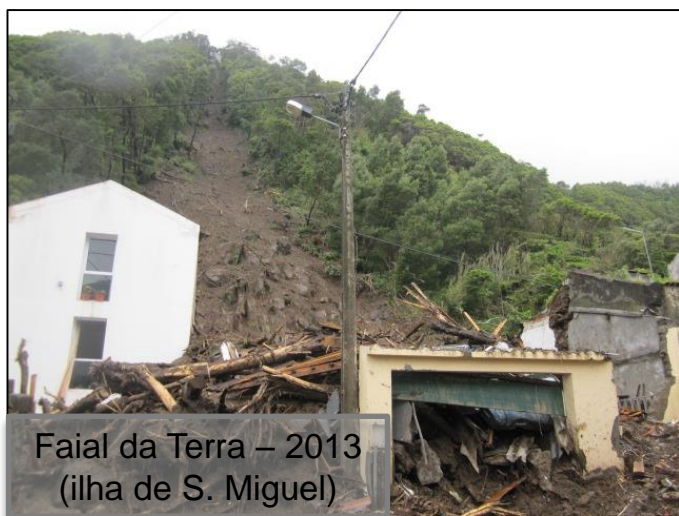
Faial da Terra – 2013
(ilha de S. Miguel)

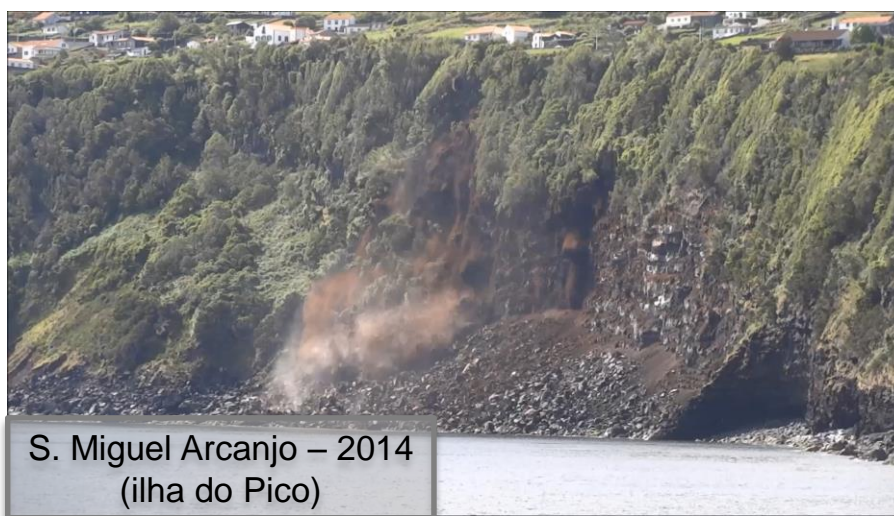
S. Miguel Arcanjo – 2014
(ilha do Pico)

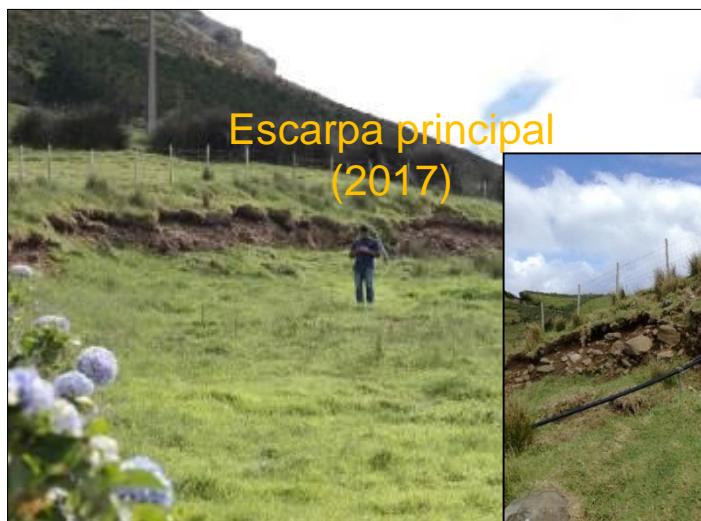
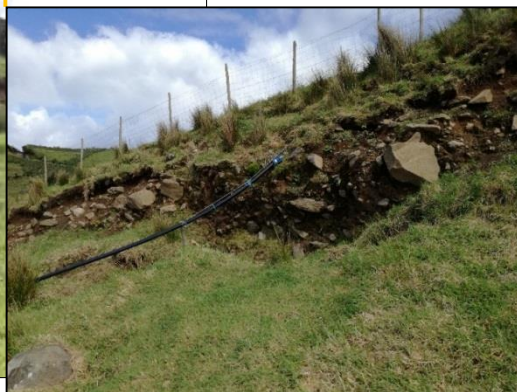
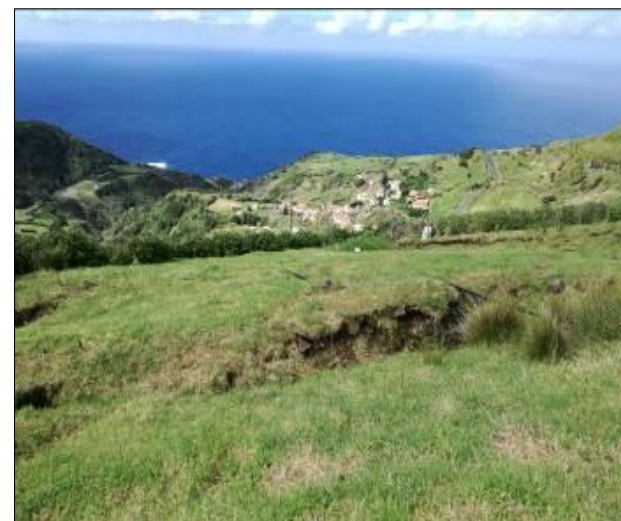
INSTABILIDADE GEOMORFOLÓGICA #L1

Situação	Tipo de movimento	Inclinação do talude	Material mobilizado	Indicadores de rotura (em 2010)
#L1	Movimento rotacional	18° / 50°	Depósito de vertente e escoadas lávicas muito alteradas	<ul style="list-style-type: none"> - Limites expressos na topografia. Em 2010 apresentava um assentamento de 0,30 m; presentemente: 2,00 m; - Presença de roturas secundárias e fendas transversais; aclives.

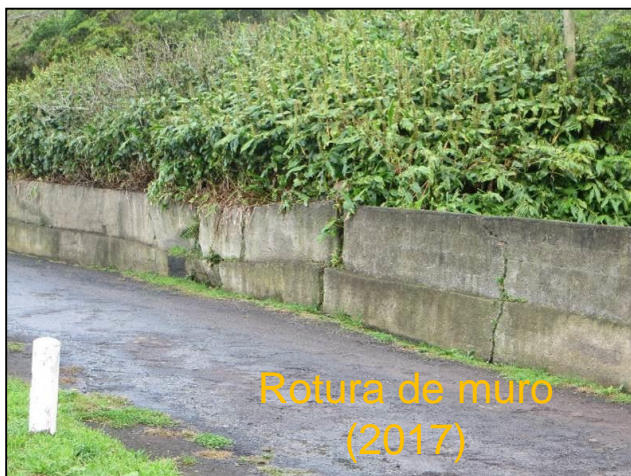
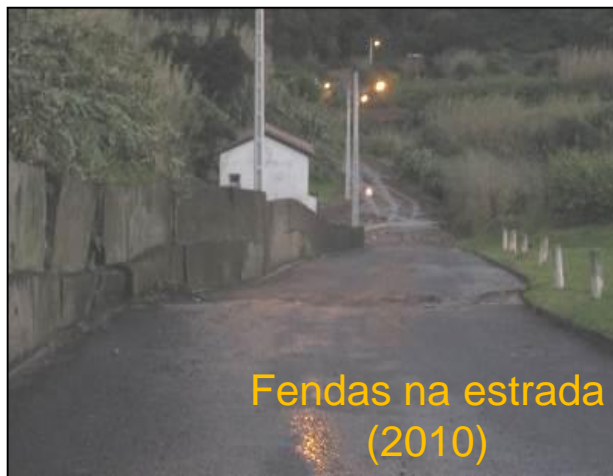
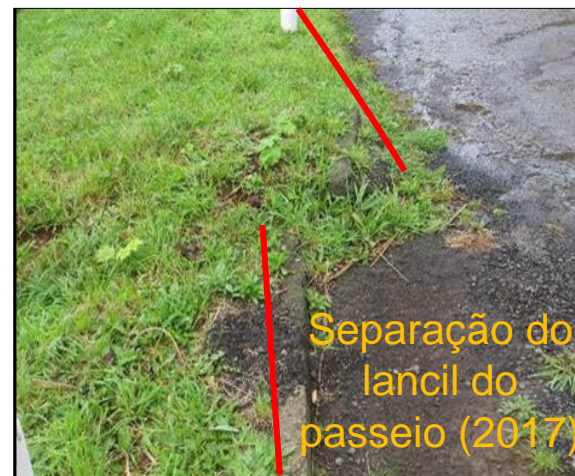
INSTABILIDADE GEOMORFOLÓGICA #L2

Situação	Tipo de movimento	Inclinação do talude	Material mobilizado	Indicadores de rotura (em 2010)
#L2	Deslizamento complexo	18°	Depósito de vertente	<ul style="list-style-type: none"> · Rotura de um muro; · Deformação e fendas na estrada; · Rotura e separação do lancil do passeio (≈ 0,6 m) .

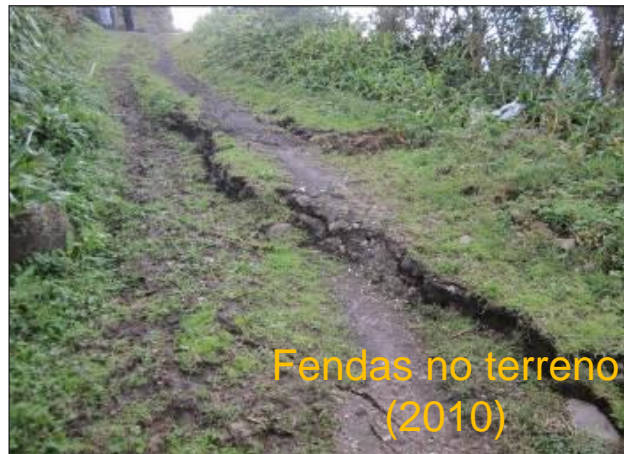
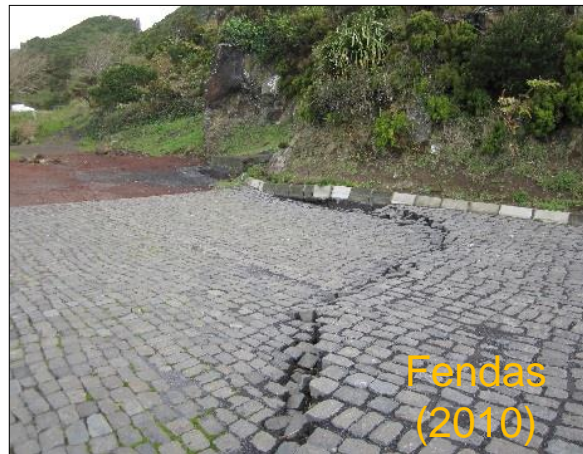
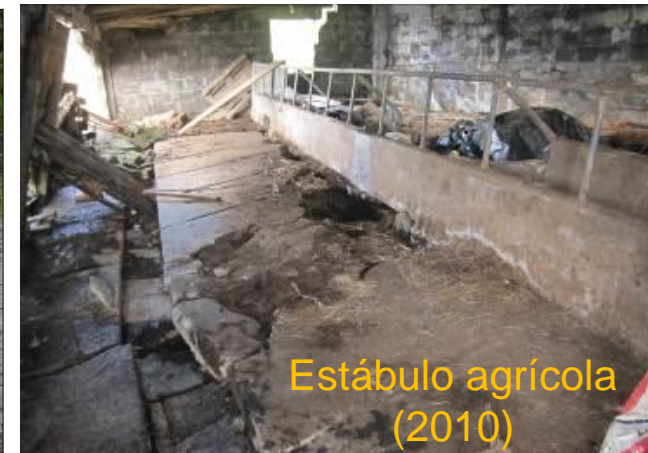
INSTABILIDADE GEOMORFOLÓGICA #L3

Situação	Tipo de movimento	Inclinação do talude	Material mobilizado	Indicadores de rotura (em 2010)
#L3	Movimento complexo	10° / 30°	Depósito de vertente	<ul style="list-style-type: none"> · Abertura de fendas em terrenos agrícolas e trilho pedestre; · Destruição de um estábulo agrícola.

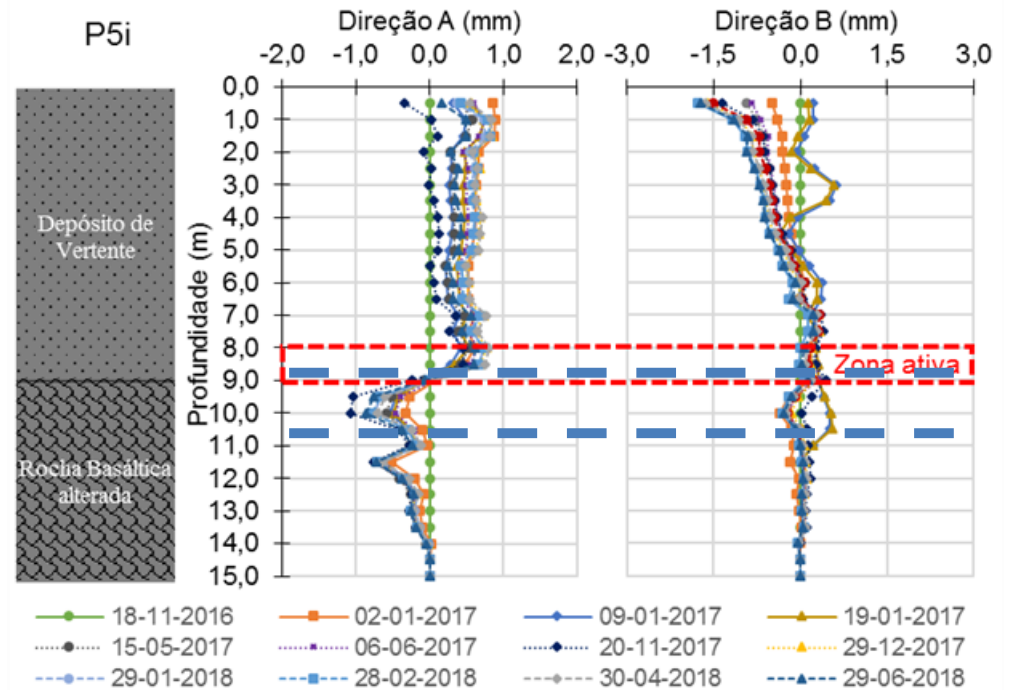
MEDIÇÕES INCLINOMÉTRICAS (#L3)

- ❑ O deslocamento máximo foi praticamente insignificante, contudo é notório uma tendência da movimentação na zona de contacto litológico
- ❑ Plano de rotura na interface do depósito de vertente e da rocha basáltica alterada (≈ 8-9 m);

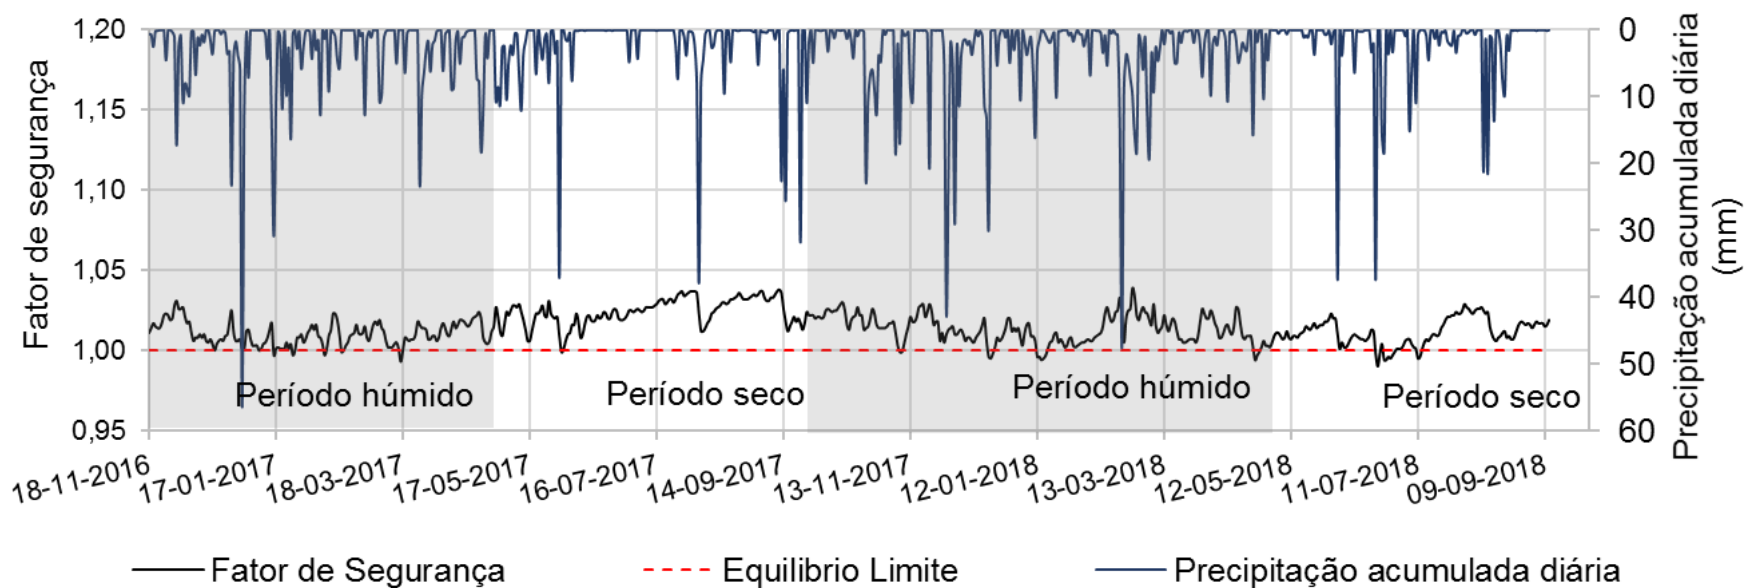
ANÁLISE DE ESTABILIDADE (#L2)

- Foi realizada uma análise de estabilidade baseada no modelo de talude infinito, de modo a determinar o FS da massa instável para diferentes posições do nível freático.

- Durante os meses húmidos, em algumas situações, o fator de segurança atinge quantitativos inferiores à unidade, indicando uma reativação do sistema. Este fenómeno é compatível com o observado nos dados inclinométricos.

- ❑ Os resultados obtidos através da abordagem de talude infinito apresentam indicadores satisfatórios de potenciais reativações do sistema, podendo ser uma ferramenta útil para aferir sobre as condições de estabilidade, de uma forma dinâmica;
